ONDERZOEKSRaad
VOOR VEILIGHEID

Rapport van eerste bevindingen Crash van Malaysia Airlines Boeing 777-200 vlucht MH17

Hrabove, Oekraïne - 17 juli 2014

Den Haag, september 2014

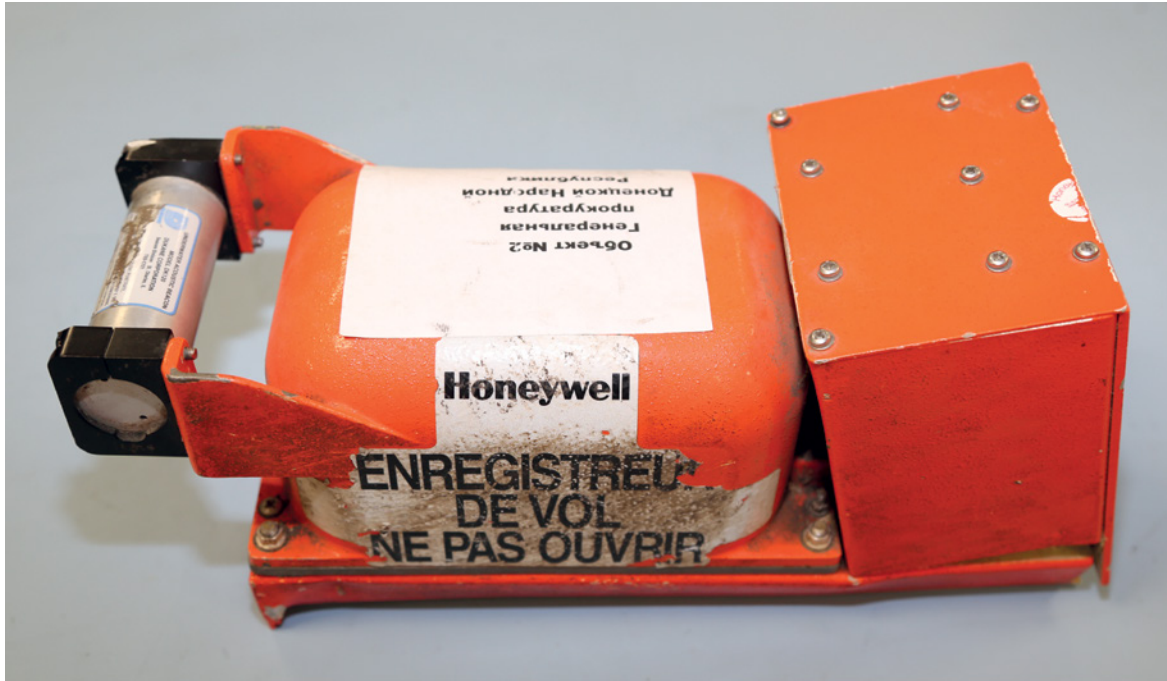
Figuur 4: Cockpit Voice Recorder. (Bron: AAIB)

De behuizing van de CVR (figuur 4) was beschadigd en hoewel het model- en serienummer op het datumplaatje onleesbaar was, was op de onderzijde van het chassis een stempel met het serienummer 1366 te zien, overeenkomend met het door Malaysia Airlines verstrekte nummer. De externe schade die op de CVR werd aangetroffen heeft de kenmerken van schade door botsing, de interne geheugenmodule was intact. De opnamecapaciteit van deze recorder bedraagt dertig minuten. De volle dertig minuten werd met succes gedownload en bevatte bruikbare gegevens over de vlucht.

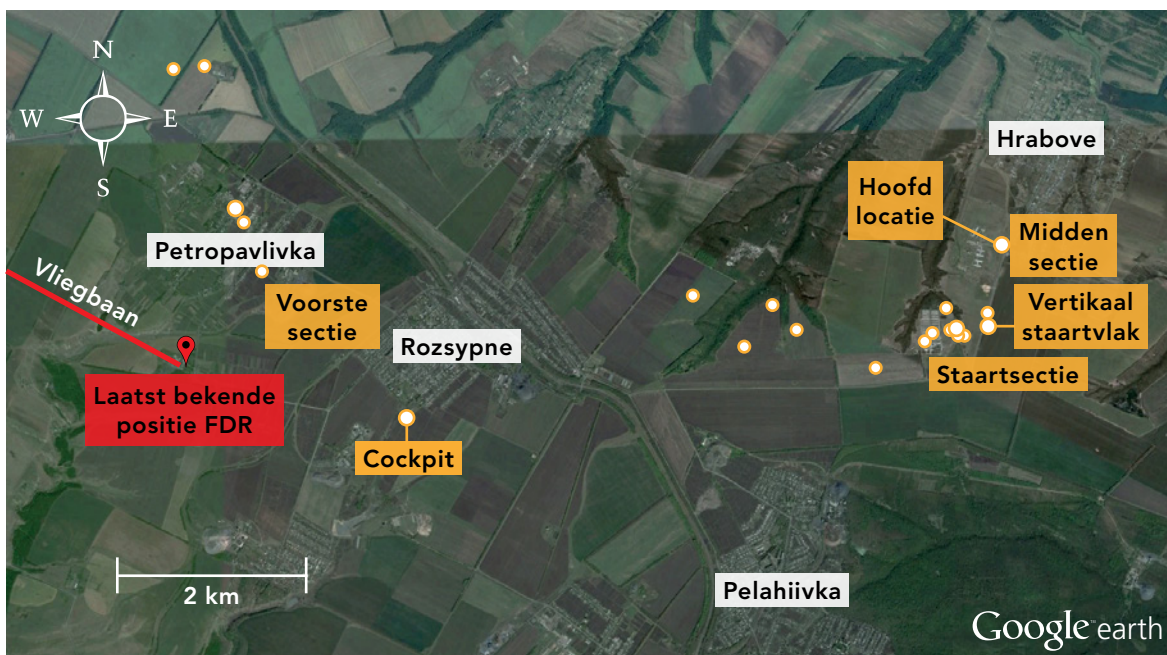
Uit foto's die ter plekke waren gemaakt en uit satellietbeelden, bleek dat het vliegtuigwrak uit talloze grote en kleine brokstukken bestond, verspreid over een gebied van circa tien bij vijf kilometer (figuur 6). Onderdelen van de romp, lading en bagage lagen overal op de locatie van het wrak verspreid. Er waren daarnaast ook vele ongeïdentificeerde brokstukken die in de figuur niet zijn aangegeven. Ten behoeve van het overzicht is de locatie van het wrak ingedeeld in verschillende zones, zoals aangegeven in figuur 6. Deze zones corresponderen met de secties van het vliegtuig zoals aangegeven in figuur 7.

Figuur 6: Laatst bekende positie van het vliegtuig tijdens de vlucht en locaties van verschillende wrakstukken. De locaties van de wrakstukken zijn weergegeven per vliegtuigsectie. (Bron: Google Earth, informatie over wrakstukken Onderzoeksraad voor Veiligheid).

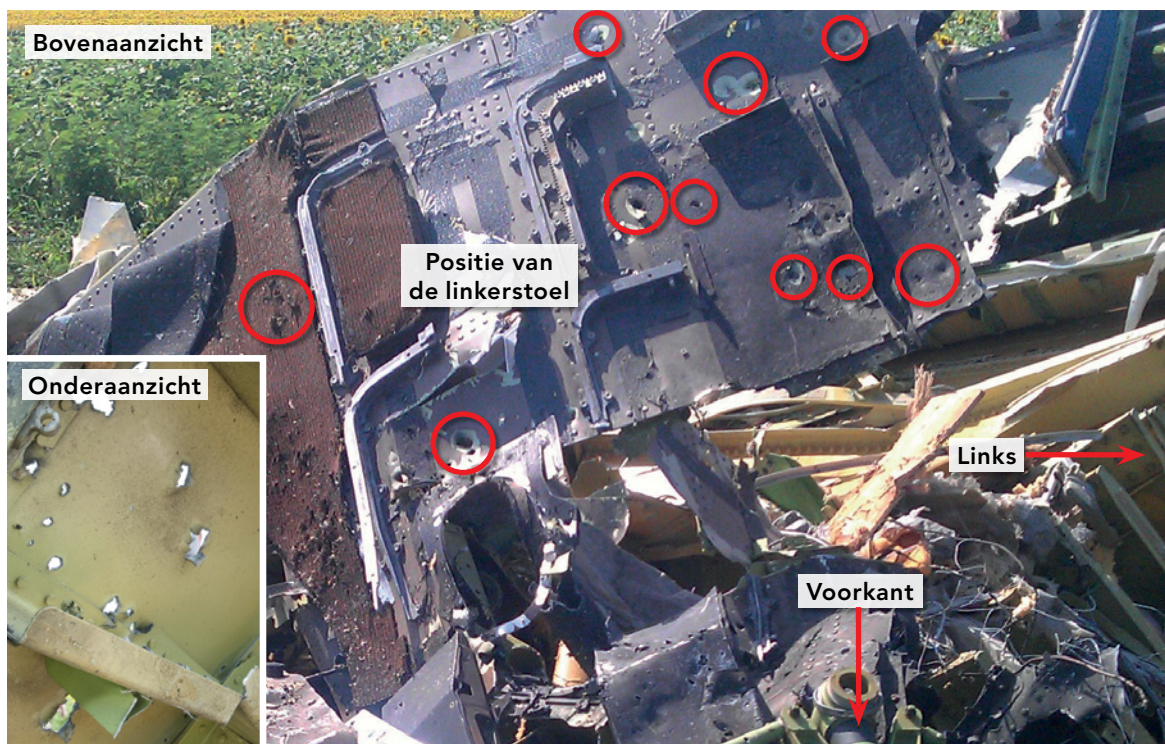
De waargenomen gaten op de foto's van de cockpitvloer suggereren dat kleine voorwerpen van boven het niveau van de cockpitvloer naar binnen zijn gekomen (figuur 10).

Figuur 10: Vloer van de cockpit met vloerdelen waarin gaten te zien zijn (rode cirkels) waarbij de vloer van bovenaf is doorboord door voorwerpen. (Bron: NBAAI)
