ONDERZOEKSRaad
VOOR VEILIGHEID

Rapport van eerste bevindingen Crash van Malaysia Airlines Boeing 777-200 vlucht MH17

Hrabove, Oekraïne - 17 juli 2014

Den Haag, september 2014

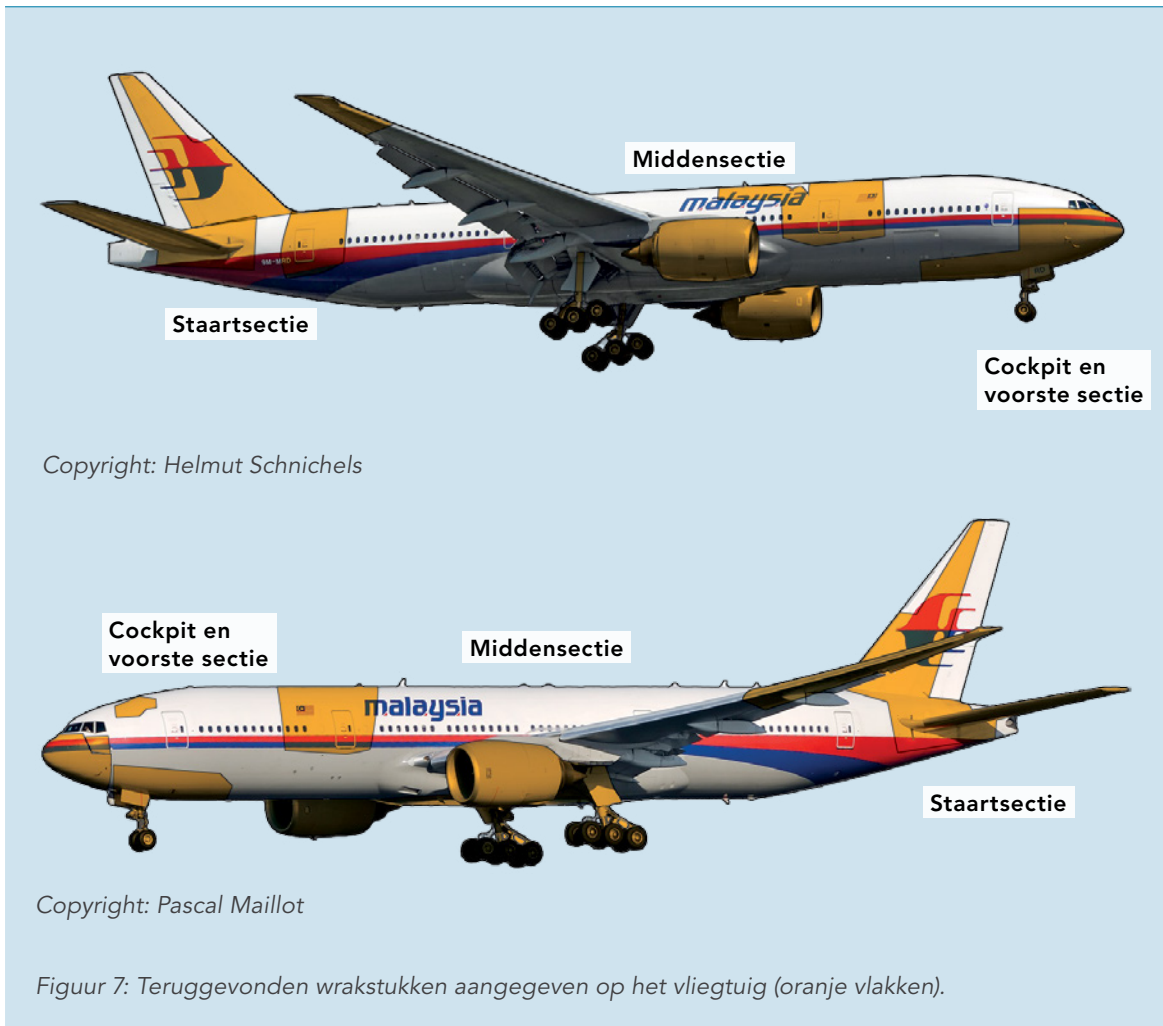
Grote delen van de cockpitsectie en het voorste gedeelte van het vliegtuig zijn terugggevonden in de wrakstukzone die het dichtst is gelegen bij de laatst waargenomen FDR-positie (figuur 6). Het betreft onder meer delen van de cockpit, de vloer van de voorste laadruimte en de zijwand van de cockpit. De wrakstukken van de cockpit zijn aangetroffen aan de zuidelijke rand van Rozsypne, 2,3 km ten oosten van de laatst waargenomen FDR-positie.

Op foto's van de wrakstukken is te zien dat sommige van die wrakstukken meerdere gaten en deuken bevatten. Een voorbeeld van een wrakstuk dat dergelijke schade vertoont, is een deel van de huid onder het linkerraam van de cockpit (figuur 8) dat in de plaats Petropavlivka is terugggevonden.

Het schadepatroon dat is aangetroffen in de voorste rompsectie en de cockpit van het vliegtuig komt overeen met de schade die te verwachten is wanneer een groot aantal voorwerpen met hoge energie het vliegtuig van buitenaf doorboort.
